LESSON  
#3 | |

1000年に一度の災害と原発事故

# 1-3 も ほう しゃ せい ぶつ しつ 漏れ始めた放射性物質

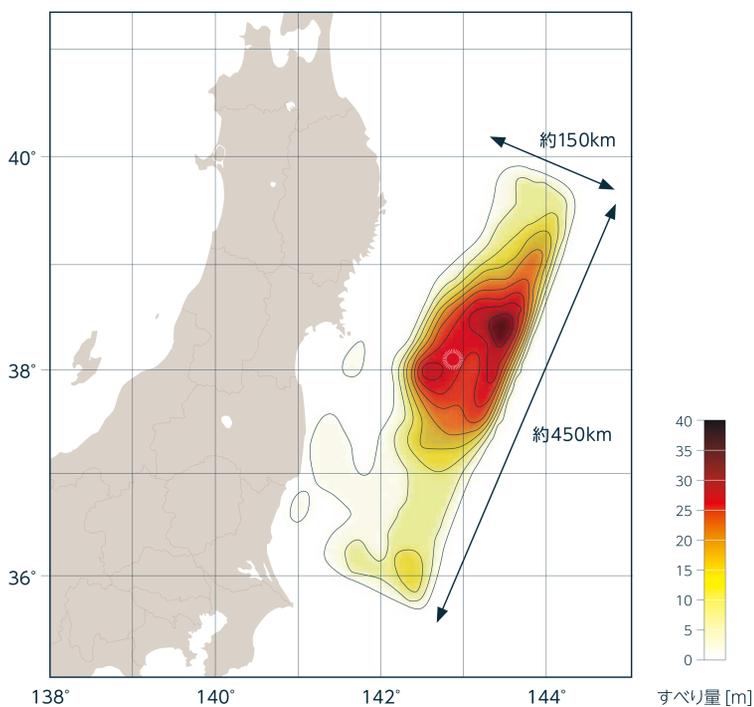
東北地方太平洋沖地震の震源領域

断層面で生じたずれの大きさを色で表したもの。最も大きい場所では37mも動いていた。  
 (出典：気象庁)

地震が発生したのは、海水面から深さ24kmにある岩盤と岩盤がぶつかる場所でした。南北に約450km、東西に約150kmという広大な領域で岩盤どうしがずれ、巨大な揺れが生じました。地震の規模を表すマグニチュード(Mw)は9.0を記録し、日本周辺において明治以降、観測史上最大でした。

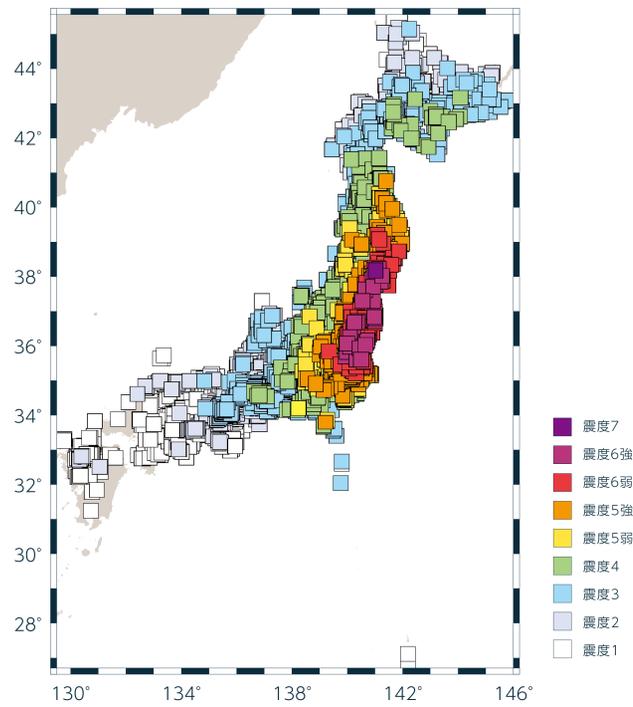
地域ごとの震度分布

宮城県栗原市で最大の震度7が観測されたのをはじめ、東日本を中心に広い範囲で震度5以上の揺れが発生しました。関西や九州など、遠く離れた場所でも揺れが感じられ、5分から7分の間、非常に長く続いたことも特徴的でした。

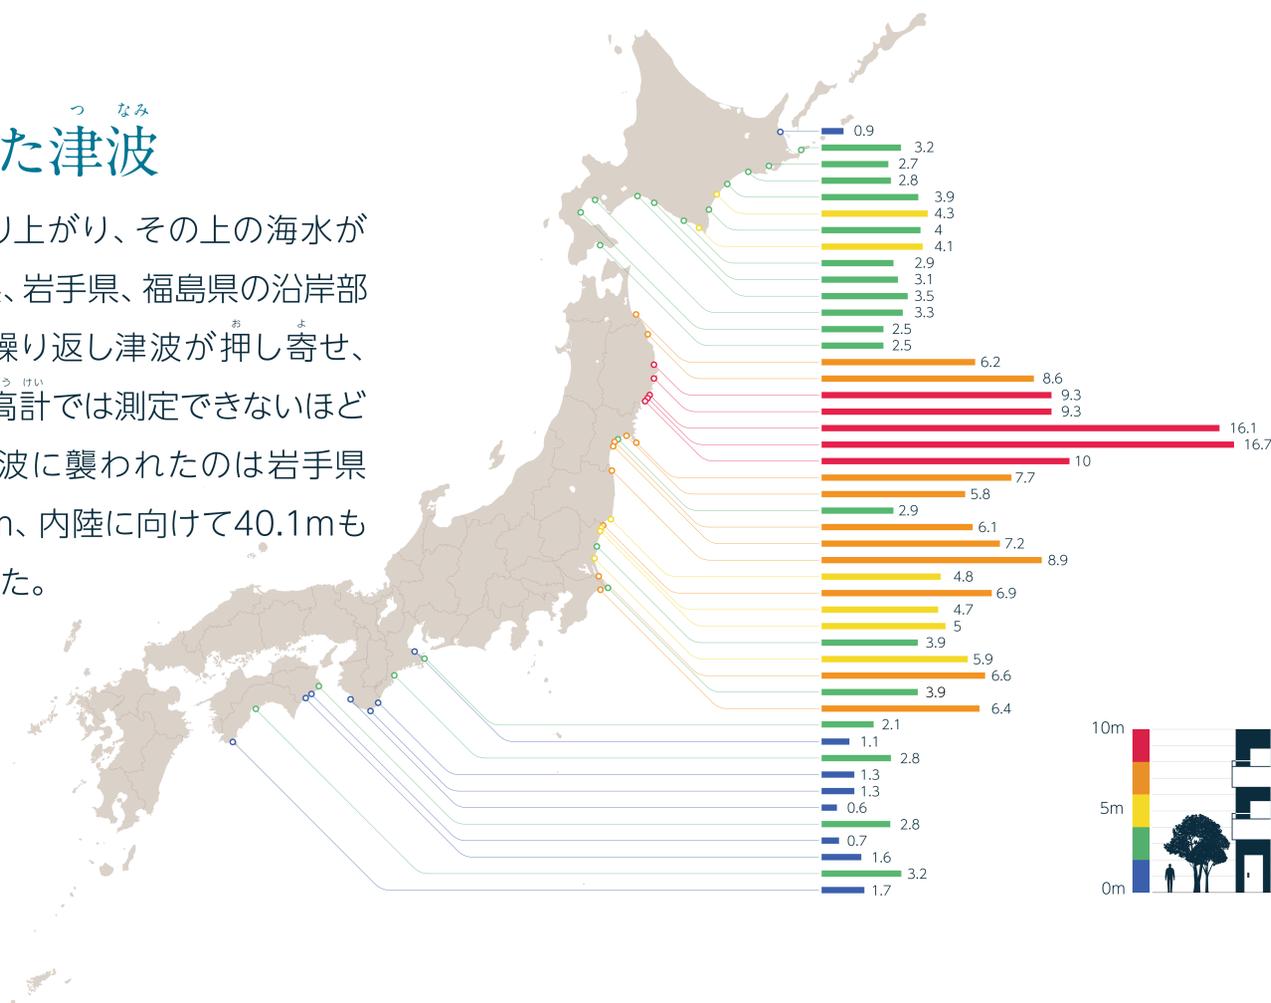
## 各地に到達した津波の高さ

建物などに残された浸水の痕跡を手がかりに、海岸付近到達時の最大波高を推定したもの。  
 (出典：気象庁)

岩盤のずれによって海底が大きく盛り上がり、その上の海水がもち上がることで津波が発生。宮城県、岩手県、福島県の沿岸部で引き波が観測されたのち、各地に繰り返し津波が押し寄せ、その高さは、各地に設置されていた波高計では測定できないほどでした。後日調査\*により、最大の津波に襲われたのは岩手県大船渡市で、高さは海岸付近で16.7m、内陸に向けて40.1mも遡上していたことが明らかになりました。

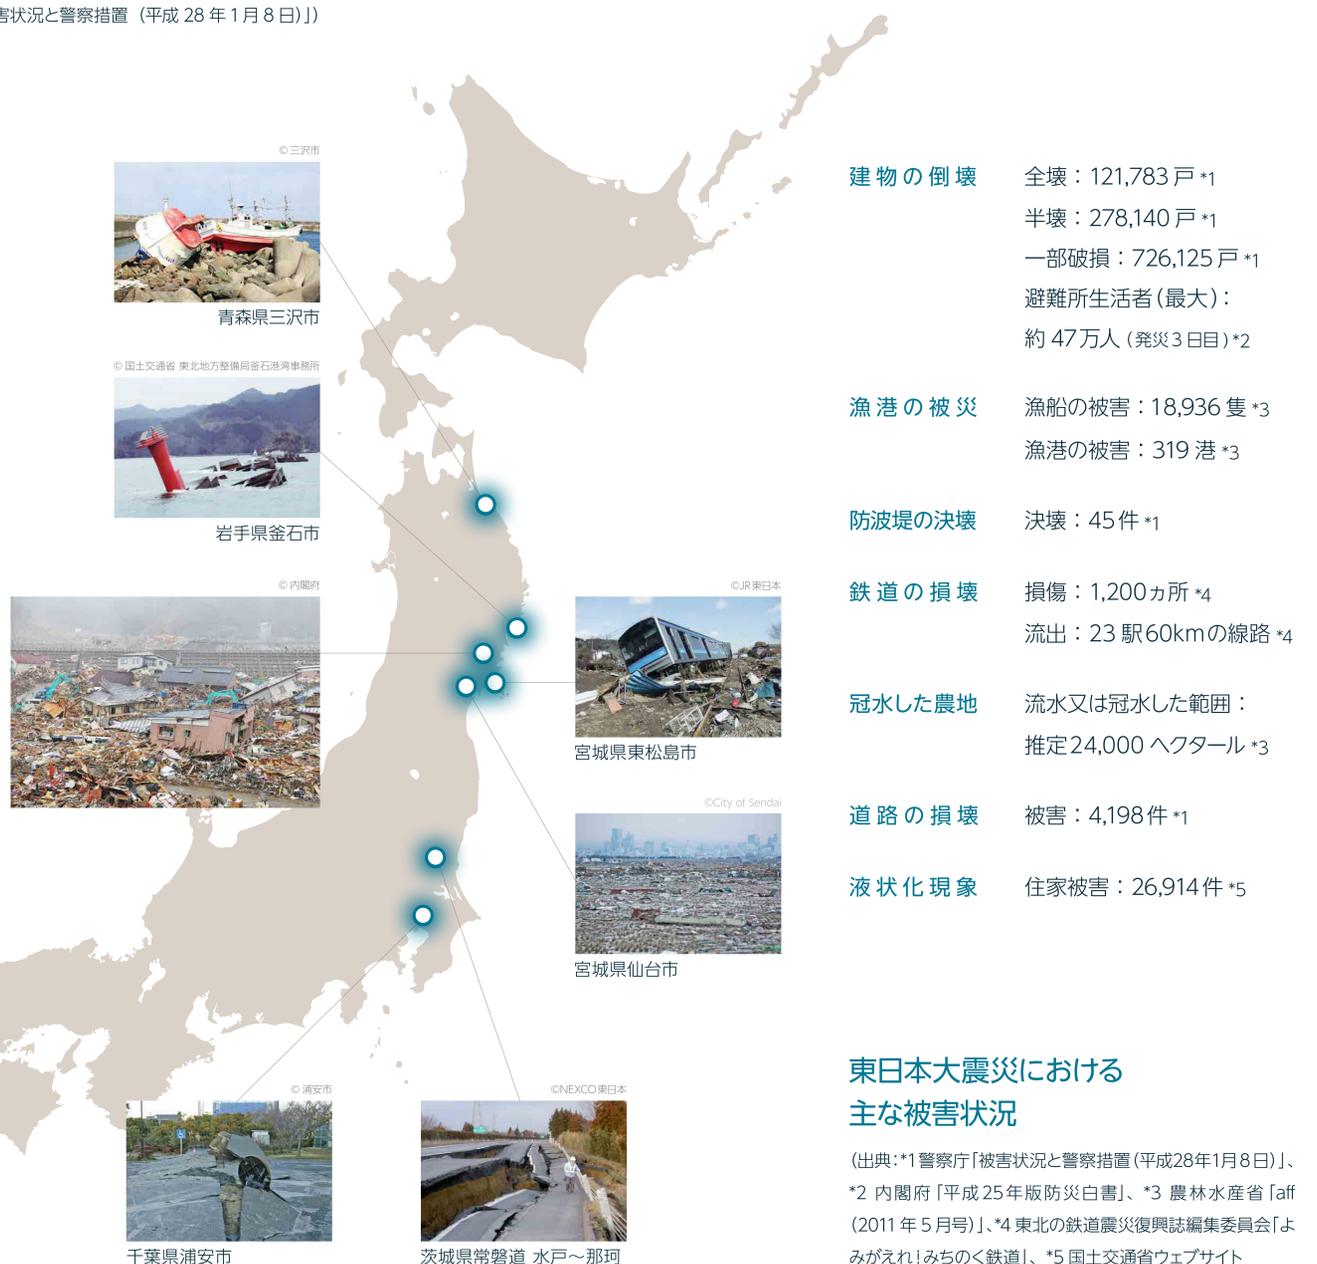
### 東日本大震災における主な被害状況

10m以上という想定を超える津波は多くの防潮堤・防波堤を破壊し、沿岸部の町を飲み込んでいきました。その結果、生活の基盤である家が流出し、多くの人々が帰る場所をなくし、避難生活を余儀なくされました。道路や鉄道などの交通網が遮断され、流通が止まり、被災地に必要な物資が届かない状況が長く続きました。また、漁港や農地も被害を受け、地域経済に大きなダメージを与えました。

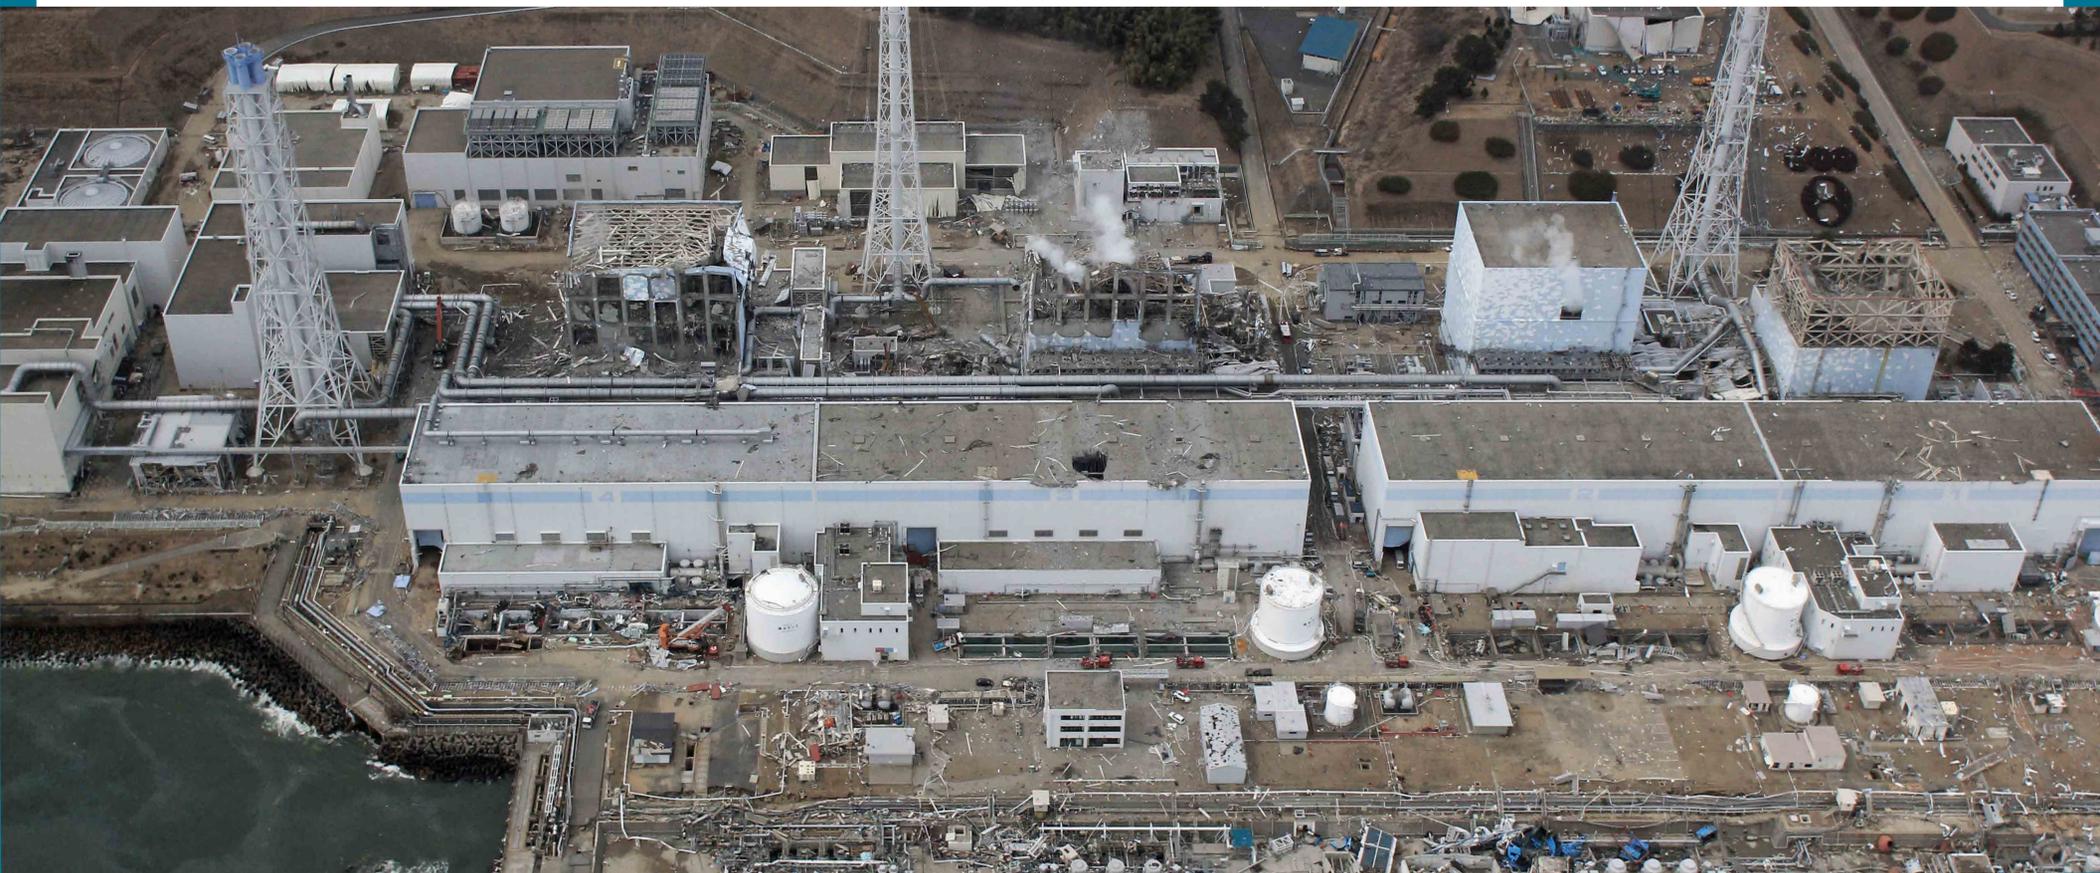
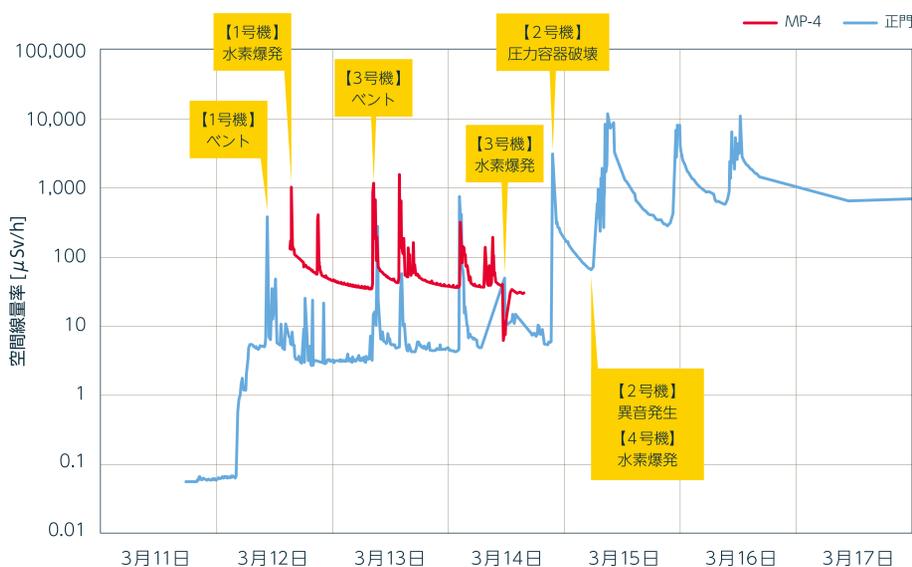
### 福島第一原子力発電所内の放射線量の推移

電源喪失により機能しなくなった装置に代わり、移動式モニタリングカーによる空間線量率の測定が所内数カ所で続けられた（グラフではそのうちの2点を抜粋）。3月12日午前、格納容器の気体を外部に逃がす「ベント」という作業を1号機で行ったため、空間線量率が上昇。その後、燃料棒の表面と水蒸気が反応して生じた水素による水素爆発が続いて起き、空間線量率が上昇した。

地震発生時、原子炉ではすぐに制御棒が挿入され、核分裂の連鎖反応は止まりました。しかし、燃料棒内では核分裂で作られた放射性物質から熱が発生し続けるため、冷やさなければなりません。ところが、津波によって電源が失われたために、冷却水が注入できず、燃料棒の溶融（メルトダウン）が起こります。原子炉は損傷して放射性物質を閉じ込める機能を失い、建屋の外壁は水素爆発により吹き飛び、大量の放射性物質が外に放出されました。そして、発電所内では放射線の空間線量が通常の数10万倍にも増えたことが観測されました。

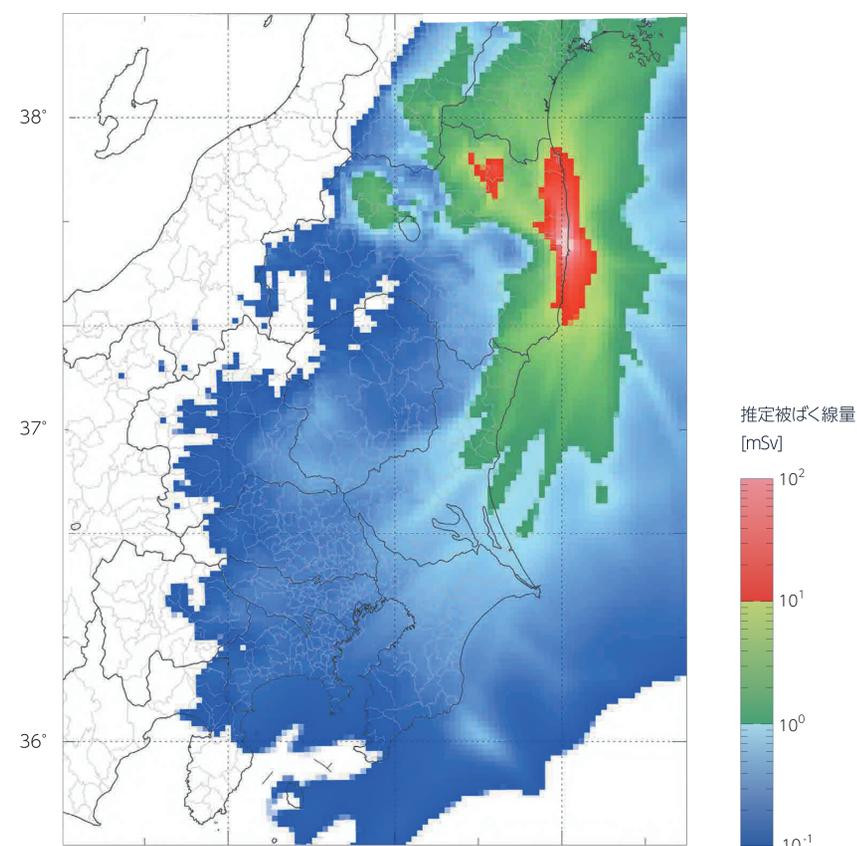
### 3月12日～31日における被ばく量の推定

大気中に拡散した放射性物質のうちの主なものとして、ヨウ素131、セシウム137、セシウム134からの被ばく量を推定したもの。1日のうち屋外に7時間、それ以外の時間帯は木造家屋にいたと仮定。

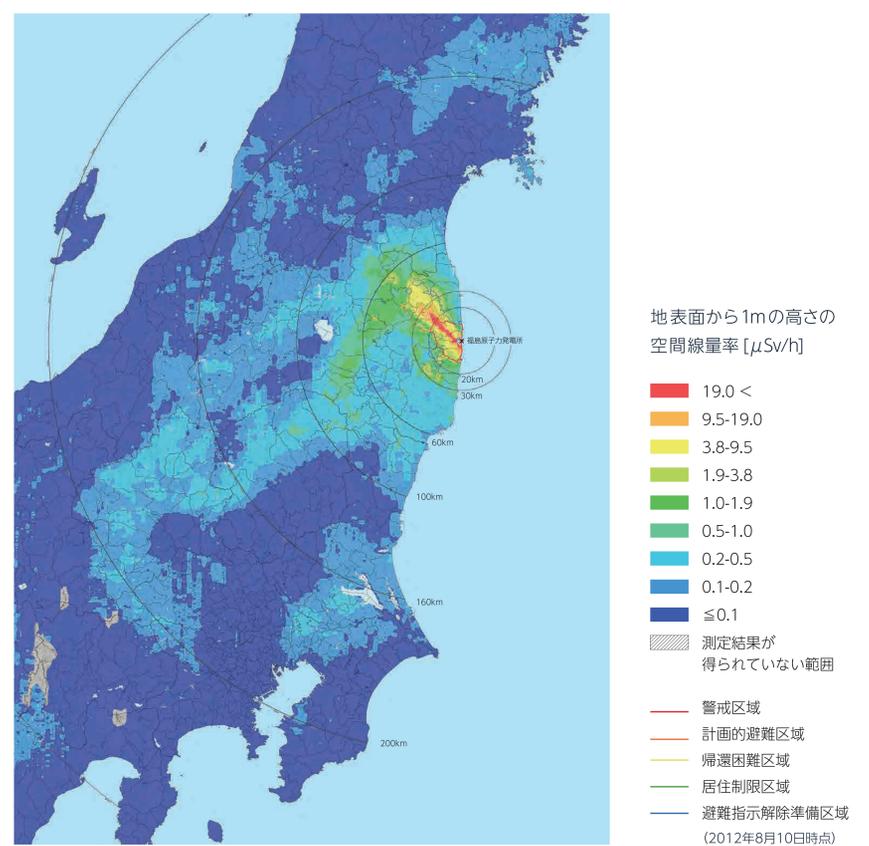
### 広域空間線量マップ

航空機を使って計測されたガンマ線放射強度分布から推定した、地上1mでの空間線量率。(平成24年5月31日時点へ換算)

## 放射性セシウムによって続く長期間の汚染

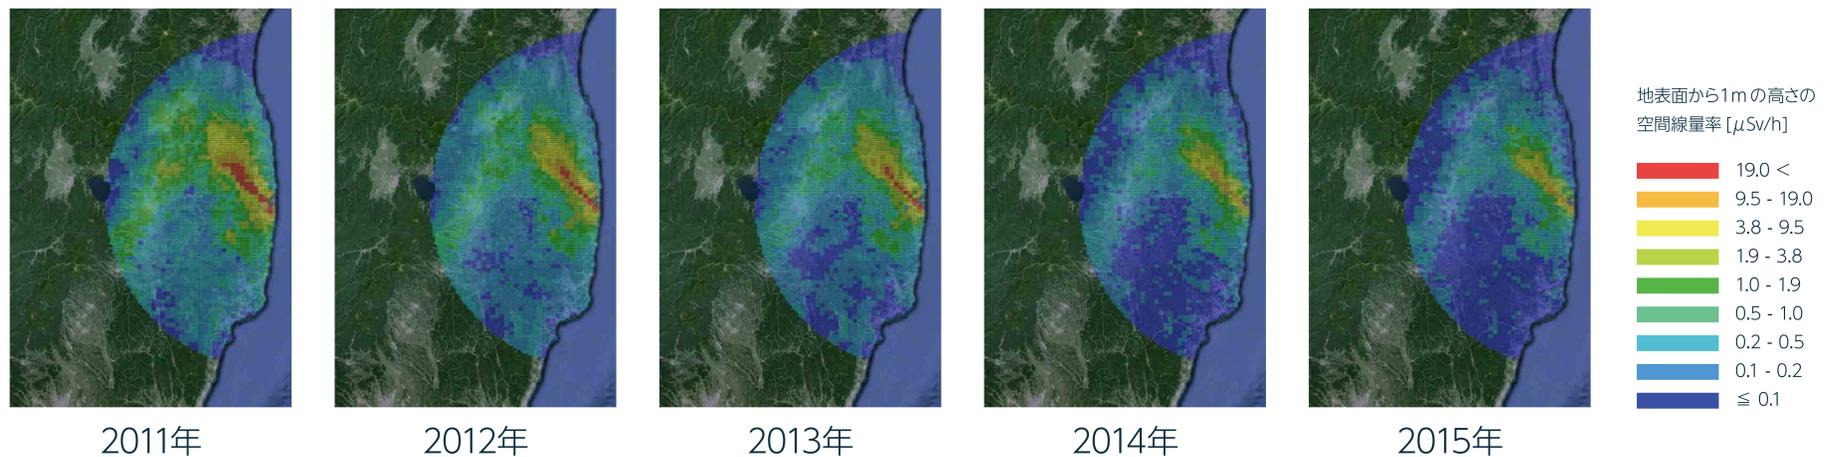
## 地表1mの空間線量率の変化

福島第一原子力発電所から80km圏内の領域における、1km四方ごとの空間線量率が継続的に測定されている。

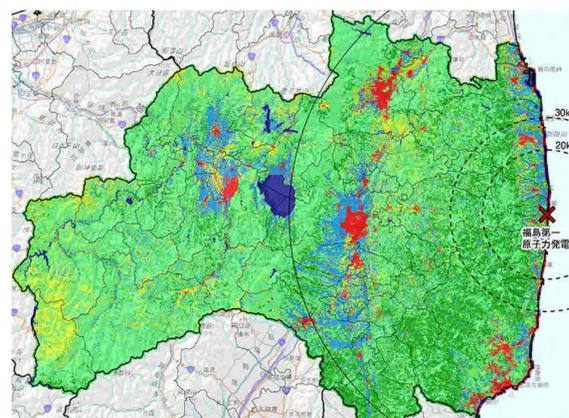
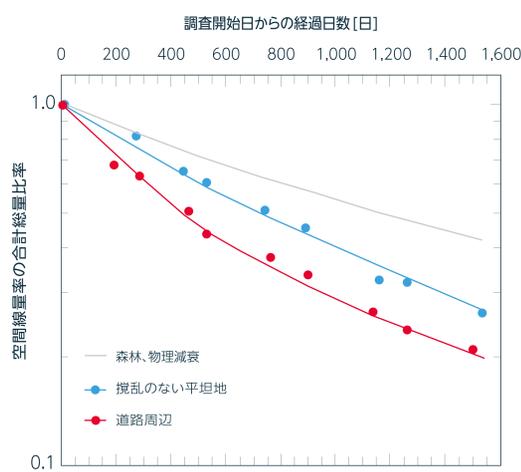
## 空間線量率の減少の様子

森林の空間線量率は、物理現象に準じて、ほぼ原子核崩壊のスピードで減少している。一方、農地や居住地ではない平坦な土地ではより速く、道路周辺の環境では、さらに速く減少していることが観察されている。

半減期の短い放射性物質がほとんどなくなる中、半減期が30年と長いセシウム137による汚染が続いています。地面に降り積もったセシウムは、土壌に強く吸着してほとんど動きませんが、徐々に深いところへ移動しています。道路周辺では、風雨によって洗い流されるウェザリング効果、人の手による除染作業によって空間線量が下がってきています。

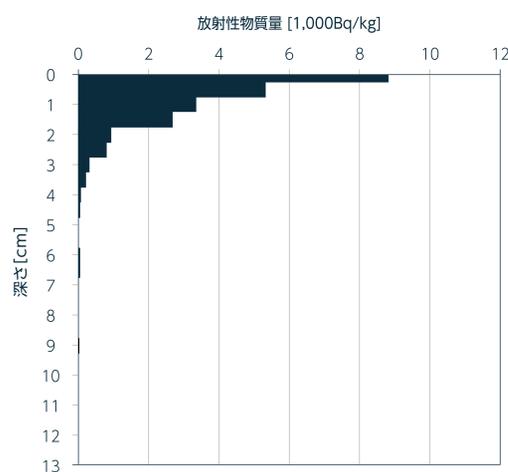
## 土壌に含まれる放射性セシウムの分布

2011年4月28日に福島県伊達郡川俣町、小綱木付近の土壌を調べたもの。放射性セシウムは土壌に強く吸着され、ほとんどが地面から深さ5cmのところまでに留まっていることがわかる。

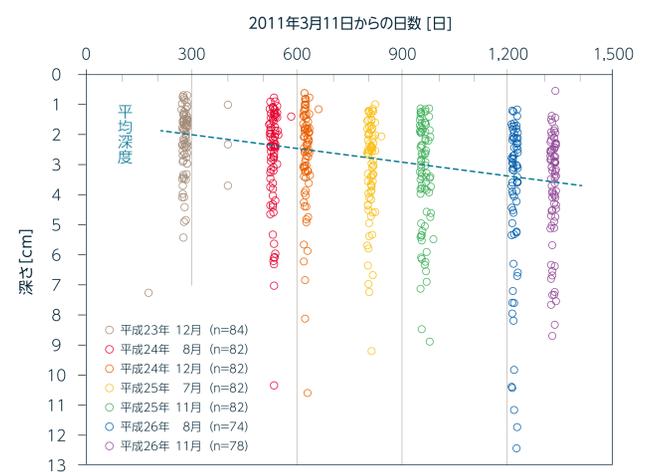
## 放射性セシウムの土壌への浸透

土壌中の放射性セシウムの分布を深さ方向に測り、全体の9割が含まれる深さをプロットしたもの。ひとつの点はある時期における、ある一カ所での測定値を表し、さまざまな場所で時期を変えて測定した。継続変化をみると、放射性セシウムは平均して、1年で約5mmの速さで下方へ浸透していることがわかる。

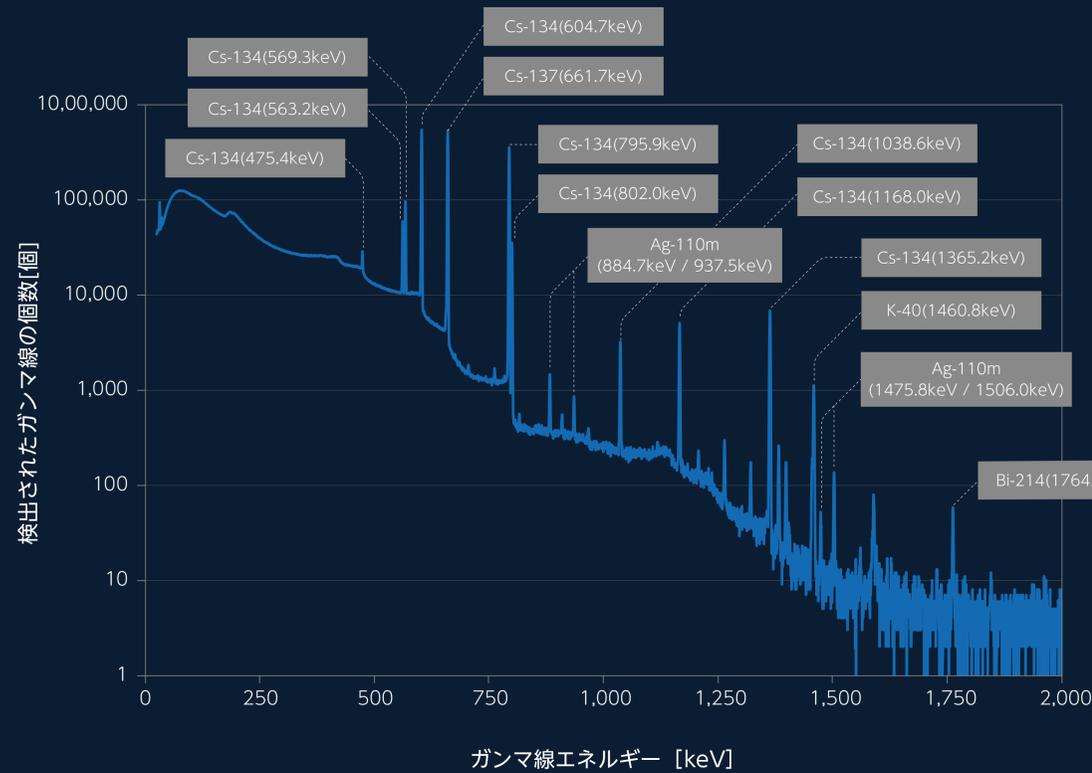
### 福島第一原子力発電所由来の放射性物質で汚染された土壌のガンマ線スペクトル

事故から9カ月後の2011年12月に測定された、汚染土壌から出るガンマ線のエネルギー頻度分布。放射性物質の種類ごとに同じエネルギーを放出するので、それぞれの物質ごとに鋭いピークを示す。半減期の長いセシウム(Cs134とCs137)や、原子炉制御棒に含まれ、中性子が当たることにより放射化した銀(Ag110m)からガンマ線が多く放出されている。カリウム(K40)やビスマス(Bi214)は天然に存在する放射性物質。

放射性物質は、種類ごとにきまったエネルギーのガンマ線を出すことがわかっています。そこで、放出されるガンマ線のエネルギーと明るさを測定することで、放射性物質の種類と量を知ることができます。

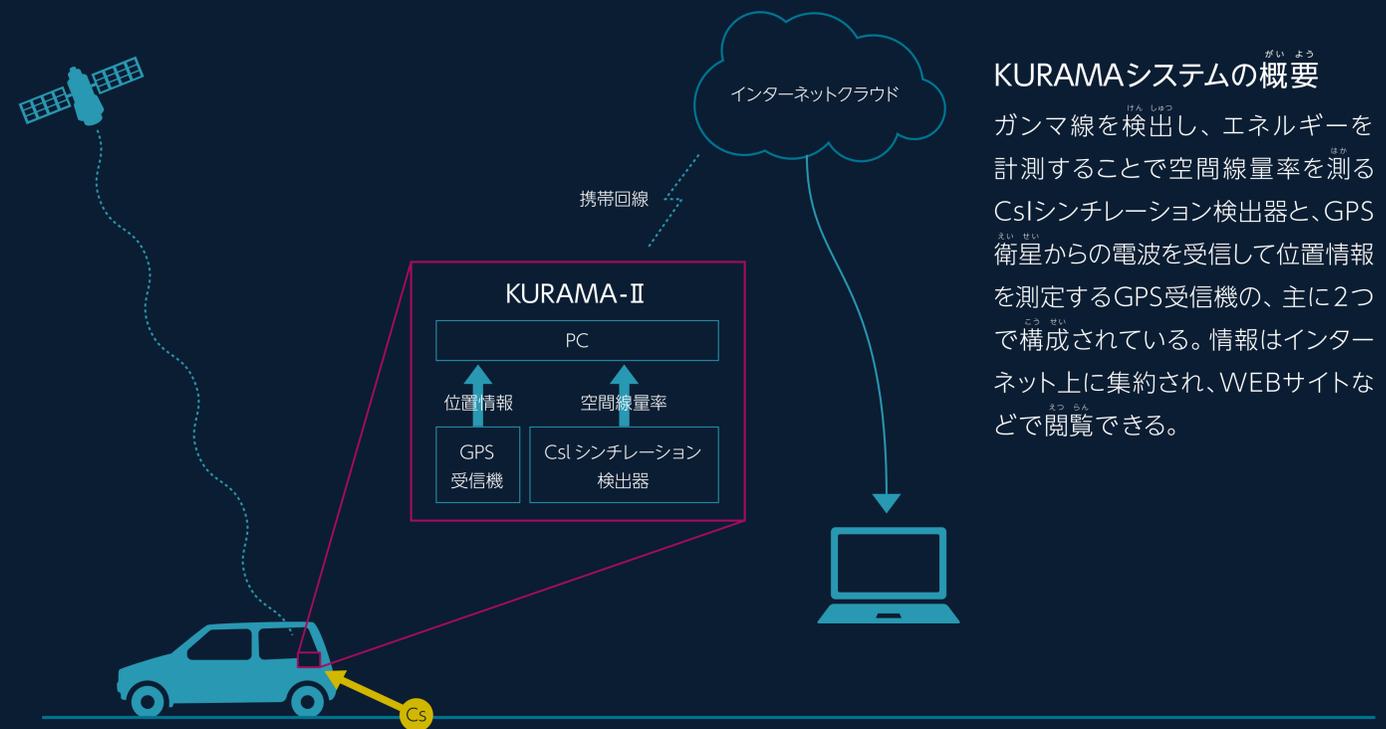
### KURAMAシステムの概要

ガンマ線を検出し、エネルギーを計測することで空間線量率を測るCsIシンチレーション検出器と、GPS衛星からの電波を受信して位置情報を測定するGPS受信機の、主に2つで構成されている。情報はインターネット上に集約され、WEBサイトなどで閲覧できる。

KURAMA (Kyoto University RAdiation MApping) は、乗用車で走りながら、環境中のガンマ線の空間線量率と位置情報を同時に測定するためのシステムとして開発されました。福島第一原子力発電所の事故後、広い範囲での詳細な空間線量率マップをつくるために活用されています。2013年からは、公共交通機関や輸送機関にKURAMA-IIを積み、生活エリアに密着した詳細な測定が実施されています。

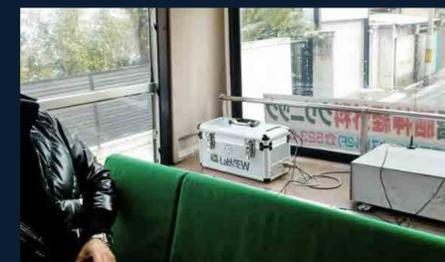
### 路線バスの後部に搭載されたKURAMA-II

2013年から福島県内の路線バスにKURAMA-IIを搭載し、空間線量率を計測している。測定された空間線量率は、日本原子力研究開発機構によりマップ形式でWEB上に公開されている。

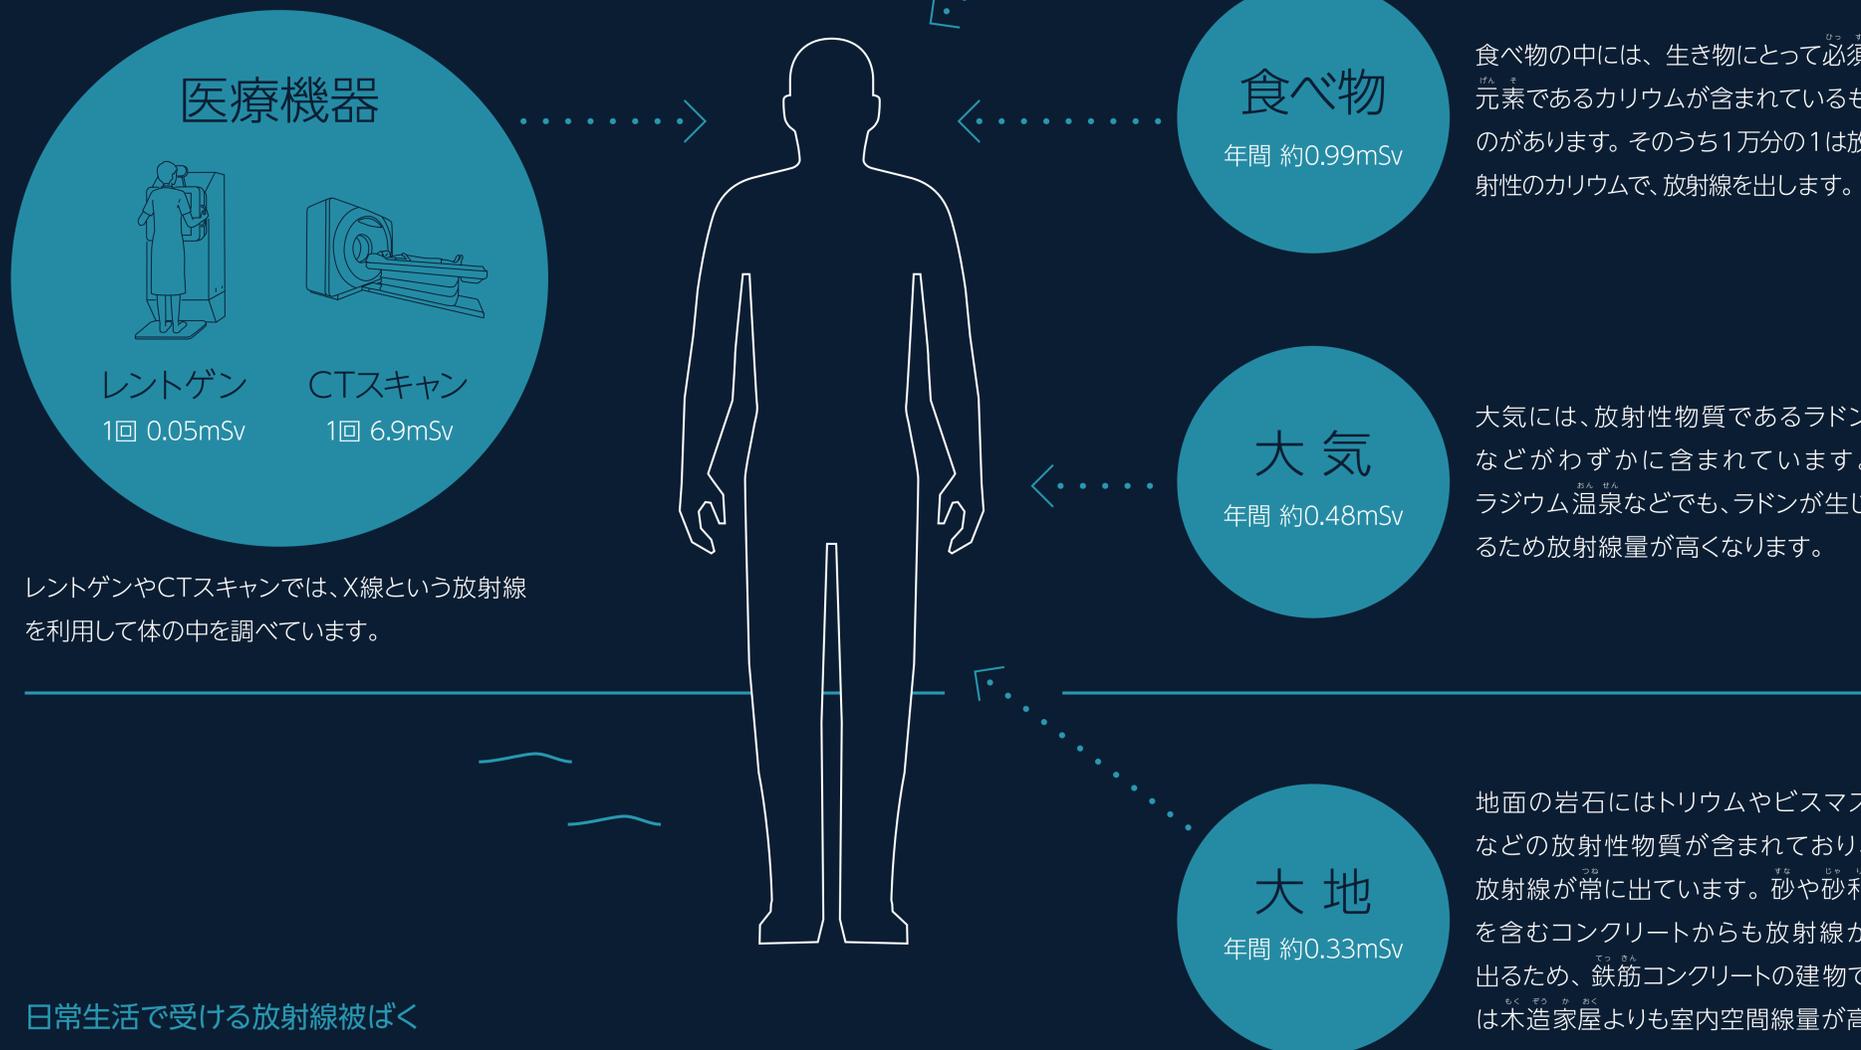
宇宙から地球にやってくる高いエネルギーをもった水素の原子核と上空の大気が反応し、ミュー粒子が生成され、地上に降り注いでいます。

食べ物の中には、生き物にとって必須元素であるカリウムが含まれているものがあります。そのうち1万分の1は放射性のカリウムで、放射線を出します。

大気には、放射性物質であるラドンなどがわずかに含まれています。ラジウム温泉などでも、ラドンが生じるため放射線量が高くなります。

地面の岩石にはトリウムやビスマスなどの放射性物質が含まれており、放射線が常に出ています。砂や砂利を含むコンクリートからも放射線が出るため、鉄筋コンクリートの建物では木造家屋よりも室内空間線量が高くなります。

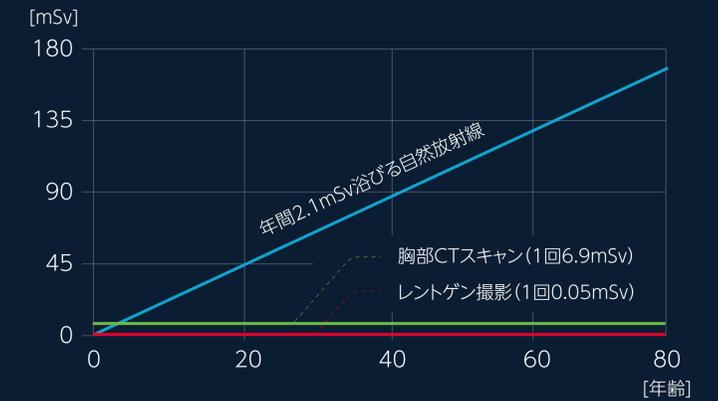
### 生涯被ばく量

常にあび続ける自然放射線に加え、ときどき受ける医療放射線の量を積み上げたものが、一人ひとりが一生涯で受ける放射線被ばく量となる。
