# 福島第一原子力発電所 1号機 圧力容器(圧力、水位)、格納容器圧力の変化 3/11 - 3/31

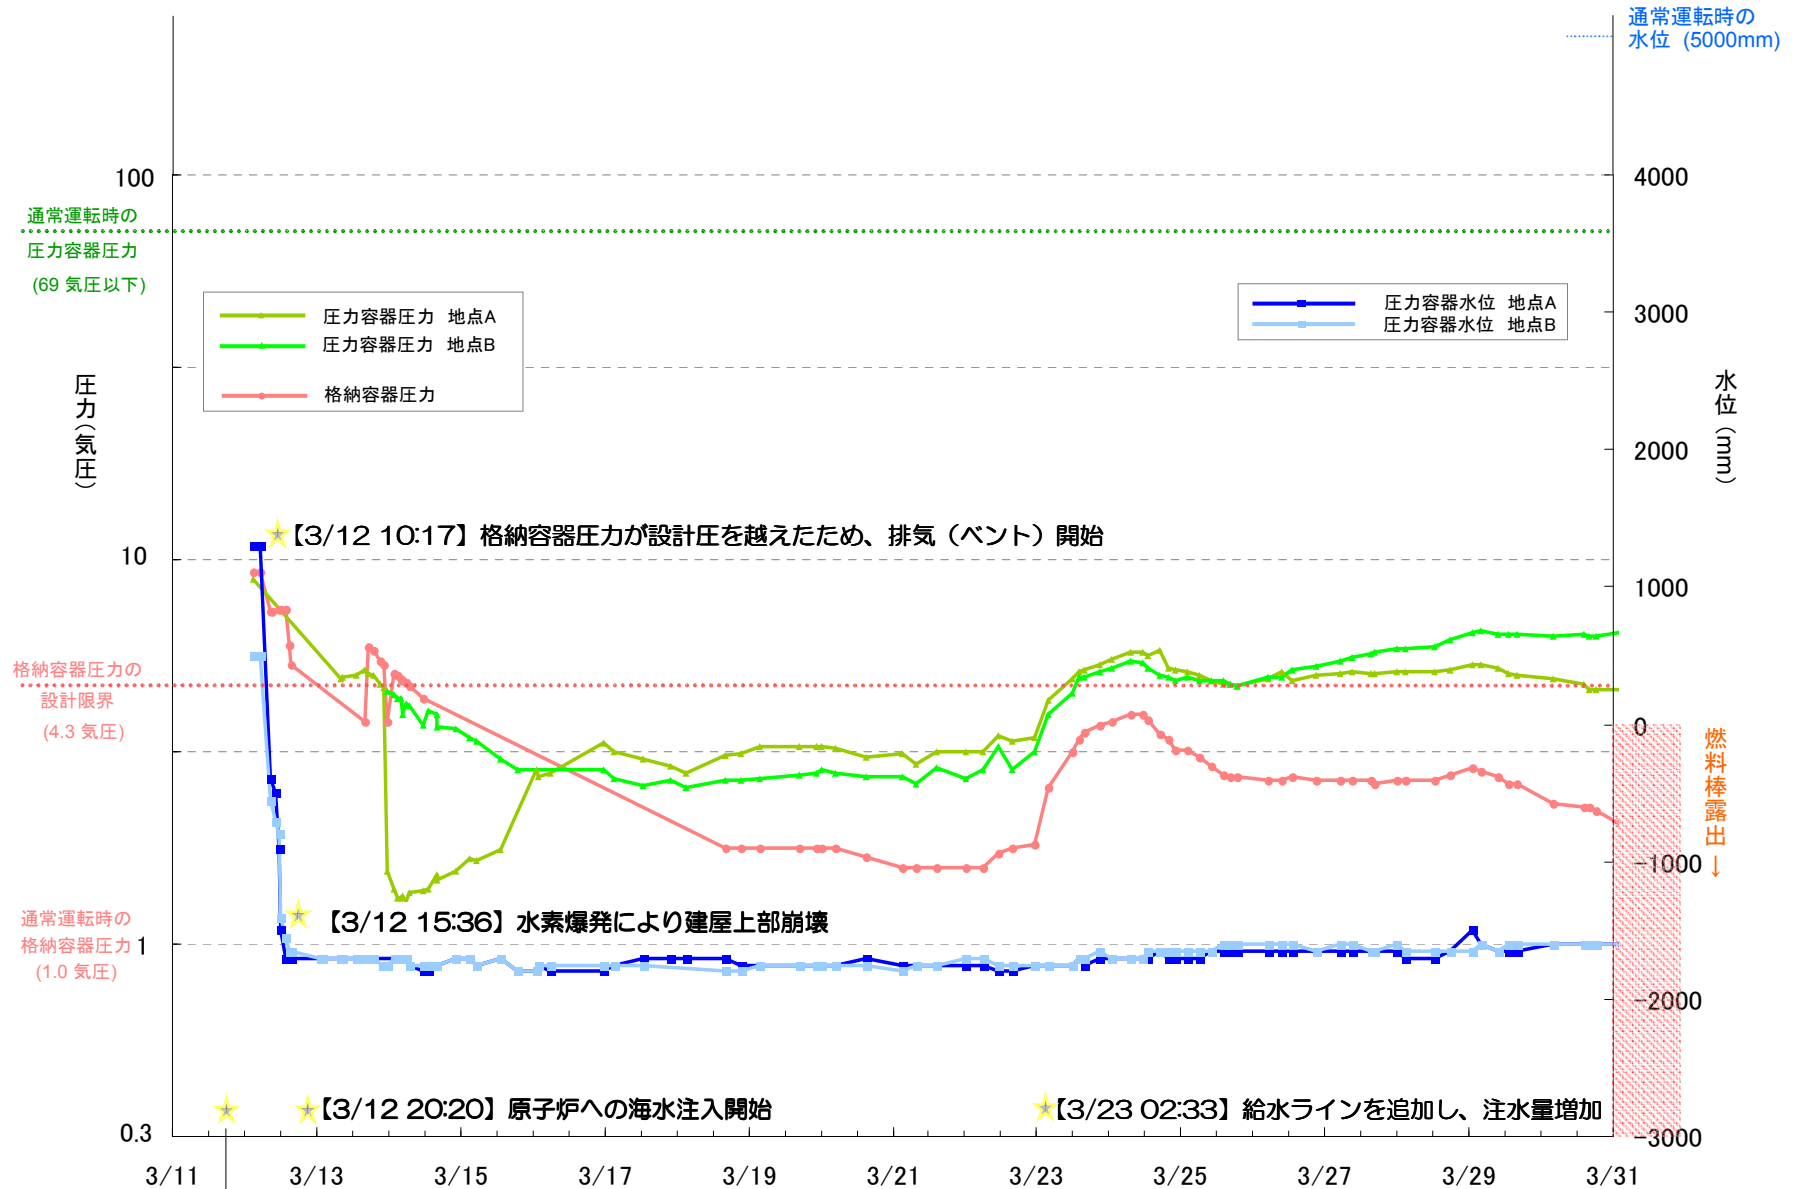
**【3/11】**

- ・地震発生後、制御棒挿入により核分裂停止
- ・津波により全交流電源喪失
